## Energimærkning for følgende ejendom:

**Adresse:** Stadionalle 2  
**Postnr./by:** 7570 Vemb  
**BBR-nr.:** 661-181574-001  
**Energimærkning nr.:** 200052076  
**Gyldigt 7 år fra:** 18-08-2011  
**Energikonsulent:** Bent Boye Albertsen  
**Programversion:** Energy08, Be06 version 4

Holstebro Kommune, Kultur & Fritid. Vemb Hallen, Stadion alle 2, Vemb.

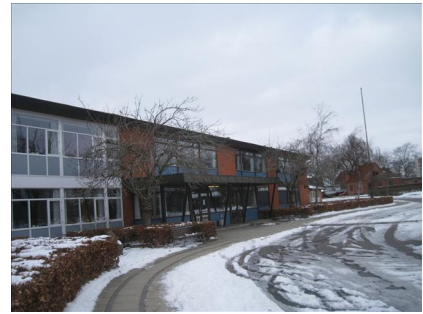
Forslag 8: 1968 bygning: Udvendig efterisolering af det eksisterende flade tag med 200 mm trædefast isolering samt ny 2-lags tagpapdækning. Den eksisterende ventilerede tagkonstruktion ændres til en ikke ventileret konstruktion (varmt tag). Da der kan være ophobet fugt i taget, skal den eksisterende ventilation normalt bevares i et år efter udførelsen af den udvendige merisolering, hvorefter ventilaionsåbninger i udhæng mv. kan lukkes. Den gamle tagdækning skal nu fungere som ny dampbremse, og det er derfor vigtigt, at den er lufttæt. Ved ovenlys, hætter mv. skal den gamle tagdækning føres med op og inddækkes. Overslagsprisen omfatter ikke evt. udskiftning/forbedring af stjern og udhæng.

| Forslag til forbedring | Årlig besparelse i energienheder | Årlig besparelse i kr. inkl. moms |
|---|---|---|
| 8 1968 bygning: Udvendig efterisolering af fladt tag med 200 mm. | 4 kWh el<br>15.810 kWh fjernvarme | 6.800 kr. |

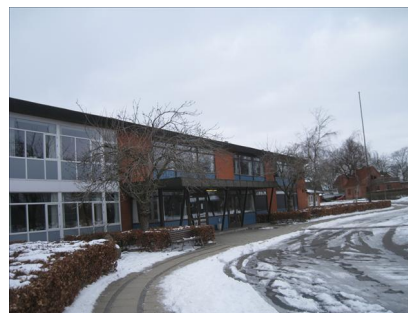
Status: 1968 halbygning: Terrændæk er udført i beton og slidlagsgulv. Gulvet et (sportsgulv) strøgulv med gulvbrædder, er isoleret med 50 mm mineraluld under betonen.  
1968 servicebygning: Terrændæk er udført i beton og slidlagsgulv. Gulvet er isoleret med 100 mm letklinker under betonen.  
2004 og 2010 bygning: Terrændæk er udført i beton og slidlagsgulv. Gulvet er isoleret med 150 mm Sundolitt under betonen.

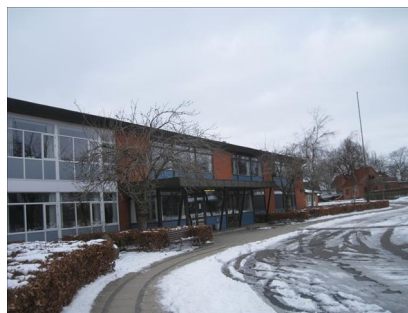
Forslag 10: Isolering af uisolerede tilslutningsrør til varmevekslere og varmtvandsbeholder i 1968 bygning med 50 mm mineraluldsmåtte afsluttet med Isogenofolie.

| Forslag til forbedring | Årlig besparelse i energienheder | Årlig besparelse i kr. inkl. moms |
|---|---|---|
| 10 Efterisolering af tilslutningsrør til varmeveksler og varmtvandsbeholder | 410 kWh fjernvarme | 200 kr. |

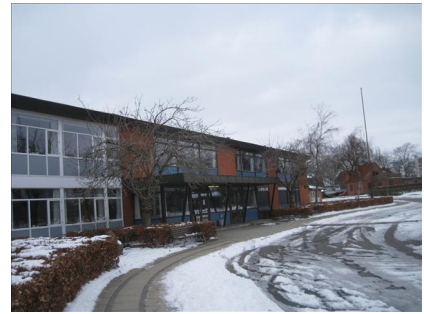
Der regnes med at 1 skyls toiletter forbruger ca. 8 liter pr. skyl (5 skyl pr. dag).  
Der regnes med at 2 skyls toiletter forbruger ca. 4,5 liter pr. skyl (5 skyl pr. dag).

| Forslag til forbedring | Årlig besparelse i energienheder | Årlig besparelse i kr. inkl. moms |
|---|---|---|
| 5 1-skyls toiletter udskiftes til 2-skyls toiletter | 64,00 m³ koldt brugsvand | 2.300 kr. |
