Energimærkning for følgende ejendom:

Adresse:	Tårnvej 151	
Postnr./by:	2610 Rødovre	
BBR-nr.:	175-072071-001	
Energimærkning nr.:	200052461	
Gyldigt 10 år fra:	30-08-2011	
Energikonsulent:	Flemming Henrik Jørgensen	
Programversion:	Energy08, Be06 version 4	Firma: Varmekonsulenterne ApS

Navnet på foreningen er EF Brandholmsparken. Nærværende energimærkningsrapport omfatter følgende adresser: Tårnvej 151-159 og Rødovre Parkvej 179-287. Ejendommen består fysisk af 6 delvis sammenbyggede bygninger/blokke.

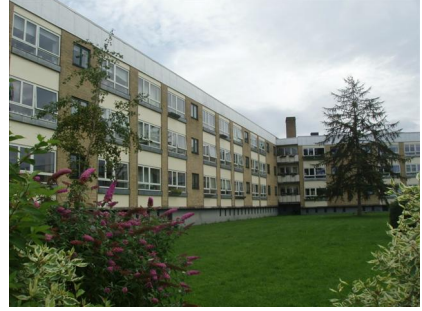
Den klimamæssige afgrænsning udgøres af den vandrette etageadskillelse mellem øverste etage og krybeloft. Her er der på plader/brædder udlagt 40-50 mm mineraluldsisolering. Isoleringen er den oprindelige og nogle steder er isoleringen noget sammetrykket.

Forslag 5: Isolering af etageadskillelse mod loft.
Etageadskillelsen mellem øverste etage og loft efterisoleres ved udlægning af isoleringsgranulat, således at isoleringstykkelsen øges fra ca. 45 mm til gennemsnitligt ca. 300 mm.
Der er regnet med 6.166 m² á 400 kr. - i alt 2.466.400 kr. U-værdien er regnet forbedret fra 0,65 til 0,11.
Inden udførelse skal arealer opmåles nærmere og det skal vurderes om installationer m.m. ligger i vejen og om konstruktionen er egnet til metoden. Det skal sikres at
