## Energimærkning for følgende ejendom:

**Adresse:** Thulevej 32A  
**Postnr./by:** 9210 Aalborg SØ  
**BBR-nr.:** 851-610146-001  
**Energimærkning nr.:** 200053945  
**Gyldigt 10 år fra:** 17-10-2011  
**Energikonsulent:** Ole Larsen  
**Programversion:** Energy08, Be06 version 4 **Firma:** Rambøll Danmark A/S (Aalborg)

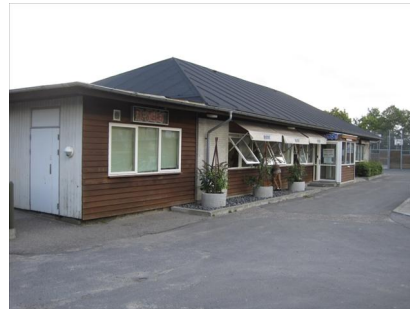
(21)03 - Lette ydervægge er udført som let konstruktion med beklædning ud- og indvendig. Hulrum mellem beklædninger er isoleret med 150 mm mineraluld.

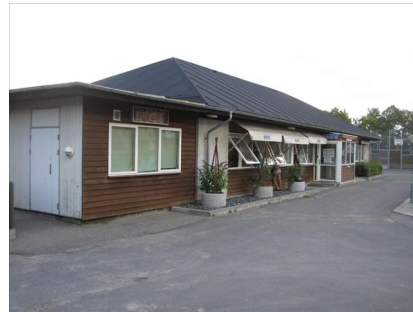
Vestfacade mod Nord - ungdomsklubben: Yderdør vurderes uisolaret.

Østfacade mod Nord - Ungdomsklubben: Vinduer er monteret med 2 lags termorude.
