Energimærkning for følgende ejendom:

Adresse:	Bizonvej 12	
Postnr./by:	8464 Galten	
BBR-nr.:	746-003519-001	
Energimærkning nr.:	200055466	
Gyldigt 10 år fra:	02-12-2011	
Energikonsulent:	Leif Hedensted	
Programversion:	Energy08, Be06 version 4	Firma: Just A/S

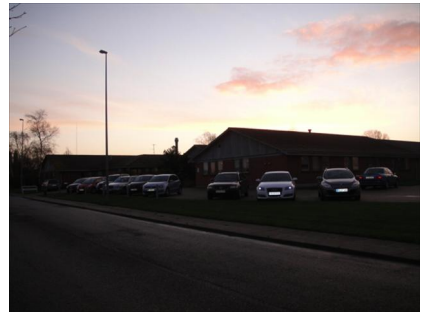
Forslag 5: Eksisterende aggregat i tagrum over østfløj udskiftes til nyt aggregat med modstrømsvarmeveksler. Hvis der er monteret elvarmevlade i aggregatet, skal det sikres at denne ikke er tilsluttet.

Forslag 10: Efterisolering af ventilationsrør/kanaler i tagrum op til min. 100 mm isolering.

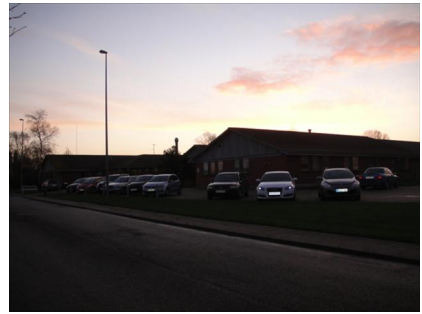
Forslag 2 og 3: Den ældre gaskedel udskiftes til ny kondenserende solo gaskedel. I henhold til bygningsreglementet stilles der krav til virkningsgrad ved udskiftning af gaskedel. Dette betyder at der ikke længere må installeres traditionelle kedler, som i modsætning til kondenserende kedler ikke udnytter kondensationsvarmen i forbrændingsprodukterne. Der opnås derved også den største besparelse, men ikke nødvendigvis den bedste rentabilitet, da kondenserende kedler er noget dyrere. Det er vigtigt at kondenserende kedler kører med lave driftstemperaturer. Det er derfor nødvendigt at vurdere om varmekilder er store nok for at opnå den nødvendige indetemperatur på kolde dage. I visse tilfælde kan udskiftning af kedel først opnå maksimal effekt, hvis der samtidig foretages forbedring af klimaskærmen.

Forslag 6: Etablering af radiatorer tilsluttet centralvarme (gas) i toilet-/baderum og forrum til toiletter/bad.

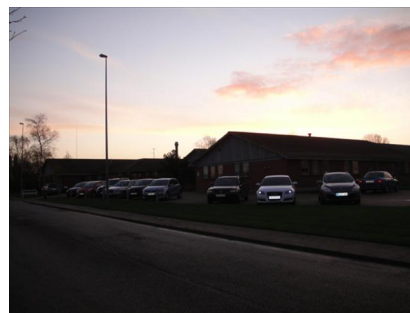
Status: I køkkenvask i kantinekøkken og ved håndvaske i toiletter/baderum er der et et-grebs blandingsbatteri.
Ved bruser i baderum i vestfløj er der 1 stk termostatblandings batteri og 1 stk et-grebs blandingsbatteri.
