## Energimærkning for følgende ejendom:

**Adresse:** Ærtkildevej 16  
**Postnr./by:** 4100 Ringsted  
**BBR-nr.:** 329-125274-001  
**Energimærkning nr.:** 200056111  
**Gyldigt 7 år fra:** 20-12-2011  
**Energikonsulent:** Jørg Nielsen  
**Programversion:** Energy08, Be06 version 4  
**Firma:** Boligeftersyn ApS

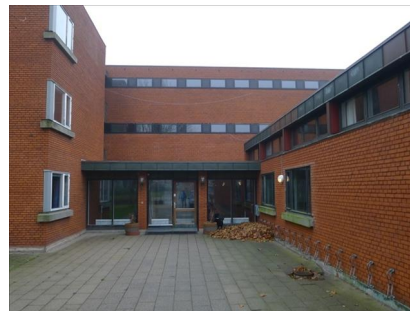
Facadeparti med glasdør og faste rammer. Parti er monteret med 2 lags termorude. Bygningens vinduer og yderdøre er udført i træelementer og monteret med 2 lags termoruder (oprindelige vinduer).

Forslag 13: Udskiftning af 2 lags termoruder i vinduer, facadepartier samt yderdøre til energiruder med U-værdi mindre end 1,1. Energiruderne skal være med varm kant.

| Forslag til forbedring | Årlig besparelse i energienheder | Årlig besparelse i kr. inkl. moms |
|---|---|---|
| 13 Udskiftning af 2 lags termoruder. | 4 kWh el<br>41,55 MWh fjernvarme | 23.500 kr. |
