## Energimærkning for følgende ejendom:

**Adresse:** Fisketorvet 2  
**Postnr./by:** 5000 Odense C  
**BBR-nr.:** 461-120113-001  
**Energimærkning nr.:** 200056245  
**Gyldigt 7 år fra:** 22-12-2011  
**Energikonsulent:** Preben Sørensen  
**Programversion:** Energy08, Be06 version 4

**Firma:** OBH Ingeniørservice A/S

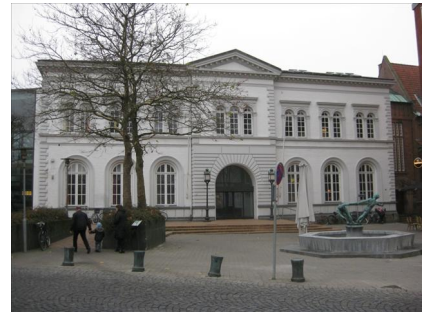
Status: - massiv marmorbeklædte ydervægge er vurderet udført iht. Bygningsreglementets krav på udførelsestidspunktet BR67.

- massive skillevægge i kælder er 30 cm teglstensmur. Isoleringsforhold er baseret på grundlag af et skøn.
