## Energimærkning for følgende ejendom:

**Adresse:** Danmarksgade 49a  
**Postnr./by:** 9900 Frederikshavn  
**BBR-nr.:** 813-011557-001  
**Energimærkning nr.:** 200058768  
**Gyldigt 7 år fra:** 10-04-2012  
**Energikonsulent:** Dorte Hovaldt  
**Programversion:** Energy08, Be06 version 4  
**Firma:** Arkitektfirmaet Hovaldt

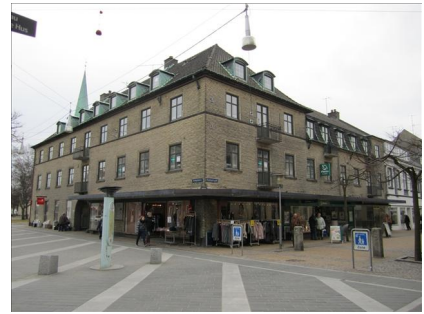
Status: Skråtag (parallel tag) over renoveret taglejlighed vurderes at være isoleret med 150 mm mineraluld, ud fra tidspunktet af renoveringen af lejligheden.  
 Loft mod uopvarmet tagrum over renoveret lejlighed vurderes at være isoleret med 150 mm mineraluld.  
 Mansard-vægge er isoleret med 200 mm mineraluld.  
 Skråtag (parallel tag) er uisolert.  
 Vandret loft mod uopvarmet tagrum er uisolert.

- Forslag 6: Indvendig efterisolering af det eksisterende skråtag med 350 mm isolering, ny dampspærre og ny loftsbeklædning.
- Forslag 7: Efterisolering af loft mod uopvarmet tagrum med 350 mm. Inden efterisolering af loft igangsættes skal det undersøges nærmere om de eksisterende konstruktioner er tilstrækkelig tætte. Evt. udførelse af ny dampspærre eller udbedring af utætheder skal tillægges de anførte overslagspriser. Evt. etablering af gangbro eller hævnning af eksisterende gangbro eller gulvbrædder i tagrummet skal også tillægges overslagsprisen.

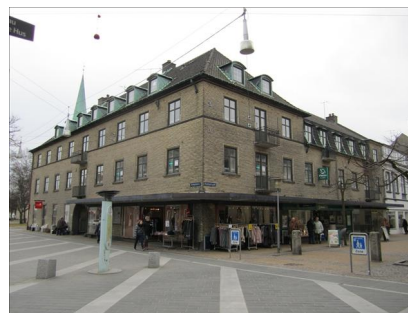
Halve oplukkelige dannebrogsvinduer med 1 ramme. Vinduer er monteret med 2 lags termorude.

Oplukkelige altan-døre som dannebrogsvinduer med 2 rammer. Vinduer er monteret med 2 lags termorude.

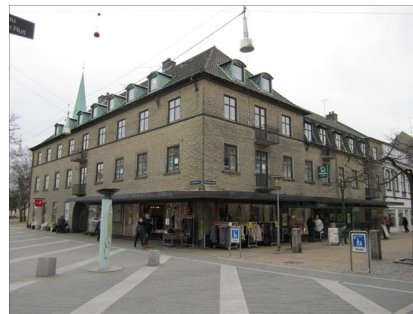
- Forslag 2: Forbedringsforslag for for Photocare. Udskiftning af ældre 1-rørs armaturer butikslokalerne til nye lavenergi armaturer, udskiftning af spots i udstillingsvindue til led spots med Automatisk on-off regulering efter dagslyset i zonen.
- Forslag 8: Forbedringsforslag for lægeklinikken. Udskiftning af 1 og 2-rørs armaturer til nye lavenergi armaturer, glødepærer udskiftes til elsparepærer. Opsætning af bevægelsesmeldere eller dagslysstyring i kantine og personalerum.
- Forslag 11: Forbedringsforslag for Advonord. Udskiftning af ældre 1-rørs armaturer til nye lavenergi armaturer. Udskiftning af glødepærer til energisparepærer med styring ved bevægelsesmeldere .
- Forslag 17: Forbedringsforslag for advokatkontor Ole Horn. Udskiftning af 1-rørs til nye lavenergi armaturer. Opsætning af bevægelsesmeldere eller dagslysstyring for gang og køkken.
