## Energimærkning for følgende ejendom:

**Adresse:** Trongårdsvej 46

**Postnr./by:** 2800 Kongens Lyngby

**Energimærkning nr.:** 200060178

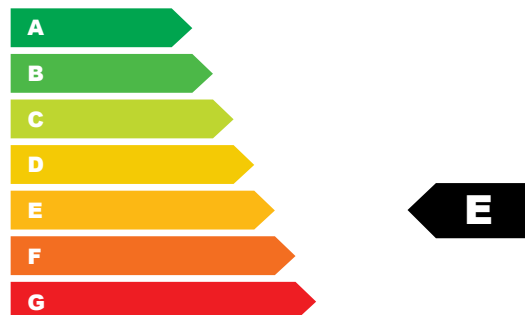
### Energimærke

**Lavt forbrug**

**Højt forbrug**

Hvis alle forslag gennemføres vil det forbedre husets energimærkning til karakteren: **C**

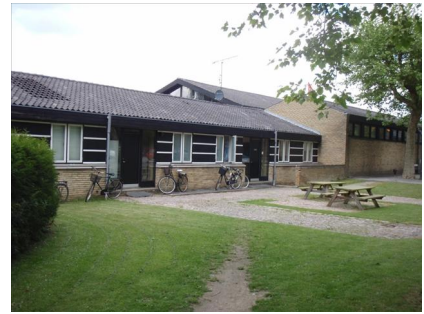
Status: Ydervægge er udført som 35 cm hulmur. Vægge består udvendigt og indvendigt af en halvstens teglmur med ca. 130 mm hulrum. Hulrummet er ikke isoleret. Kælderydervægge mod jord er udført som 30 cm massiv beton. Kældervægge er ikke isoleret.

Forslag 4: Isolering af uisolerede hulumre med mineraluldsgrenulat. Inden isoleringsarbejdet påbegyndes bør godkendt isolatør vurdere, om ydervægge er velegnet til isolering. Visse ydervægge egner sig ikke til hulumisolering, da der kan opstå fugtproblemer og afskalning af facaden.

| Forslag til forbedring | Årlig besparelse i energienheder | Årlig besparelse i kr. inkl. moms | Skønnet investering inkl. moms | Tilbagebetalingstid |
|---|---|---|---|---|
| 4 Isolering af hule ydervægge ved indblæsning af granulat | 83,19 MWh fjernvarme | 62.100 kr. | 392.400 kr. | 6,3 år |
