## Energimærkning for følgende ejendom:

**Adresse:** Gunderupvej 9A  
**Postnr./by:** 9260 Gistrup  
**BBR-nr.:** 851-096701-001  
**Energimærkning nr.:** 200060490  
**Gyldigt 10 år fra:** 27-06-2012  
**Energikonsulent:** Kalle Vestergaard  
**Programversion:** Energy08, Be06 version 4

**Firma:** Kinnerup - Rådgivende Ingeniører F.R.I.

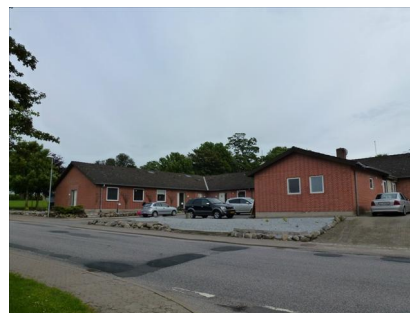
Syd, ydervæg, ydervæg er udført som hulmur. Vægge består udvendigt af en halvstens teglmur og indvendigt af letbeton. Hulrummet er efterisoleret ved indblæsning med mineraluldsgranulat.

Vest, ydervæg er udført som hulmur. Vægge består udvendigt af en halvstens teglmur og indvendigt af letbeton. Hulrummet er efterisoleret ved indblæsning med mineraluldsgranulat.
