Energimærkning for følgende ejendom:

Adresse:	Vejlegade 10	
Postnr./by:	8000 Århus C	
BBR-nr.:	751-525796-001	
Energimærkning nr.:	200060521	
Gyldigt 7 år fra:	28-06-2012	
Energikonsulent:	Allan Bojesen	
Programversion:	Energy08, Be06 version 4	Firma: Alekto A/S

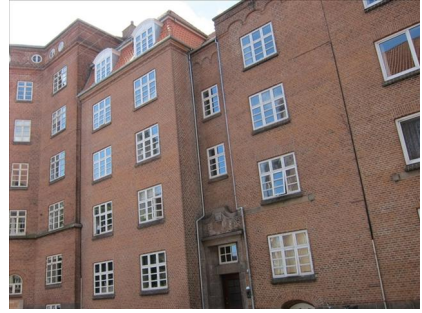
• Vinduer, døre og ovenlys

Status: Vinduer i soveværelse med 6 oplukkelige rammer og sprosser. Vinduer er monteret med 2 lags termorude.
