# SPAR PÅ ENERGIE I DIN BYGNING

Energimærkningsrapport

Tidemandsvvej 10

4874 Gedser

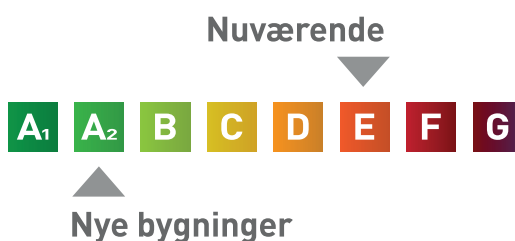
Bygninger, der opfylder energirammen i bygningsreglementet for 2010 (BR10), har energimærke A1 eller A2. A1 repræsenterer bygningsreglementets krav til lavenergibygninger i 2015. A2 repræsenterer bygninger der opfylder bygningsreglementets almindelige krav til energirammen.

På energimærkningsskalaen vises bygningens energimærke.
