SPAR PÅ ENERGIEN I DIN BYGNING

- status og forbedringer

Energimærkningsrapport
Haldvej 8, Nørre Nissum, 7620 Lemvig
Haldvej 8
7620 Lemvig

Energimærkningsnummer 310003704

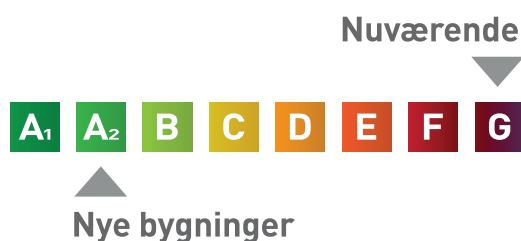
På energimærkningskalaen vises bygningens energimærke.

Beregnet varmeforbrug pr. år:

11.263,9 Kilo træpiller
727 kWh elektricitet
27.310 kr.
0,48 ton CO₂ udledning
