# SPAR PÅ ENERGIE I DIN BYGNING

Energimærkningsrapport

Strandparken 41- 44

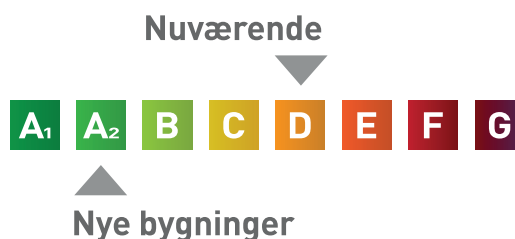
Bygningens energimærke ligger på en skala fra A1 til G. A1 repræsenterer lavenergibygnings med et meget lille forbrug, A2 repræsenterer bygninger der opfylder bygningsreglementets krav til nybyggeri. B til G repræsenterer bygninger med stadig højere energiforbrug.

På energimærkningsskalaen vises bygningens nuværende energimærke og energimærket for en ny bygning.
