SPAR PÅ ENERGIEN I DIN BYGNING

Energimærkningsrapport
Carolinevej 2
2900 Hellerup

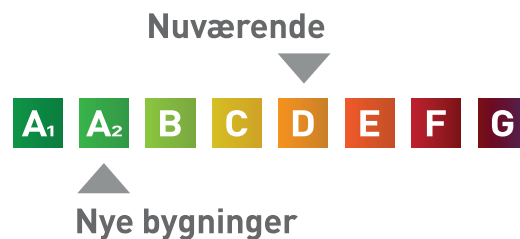
På energimærkningsskalaen vises bygningens energimærke.

Bygninger, der opfylder energirammen i bygningsreglementet for 2010 (BR10), har energimærke A1 eller A2. A1 repræsenterer bygningsreglementets krav til lavenergibygninger i 2015. A2 repræsenterer bygninger der opfylder bygningsreglements almindelige krav til energirammen.
