# SPAR PÅ ENERGIEN I DIN BYGNING

## - status og forbedringer

Energimærkningsrapport  
Boligkontoret Fredericias afdeling 401  
Rahbeksvej 94  
7000 Fredericia

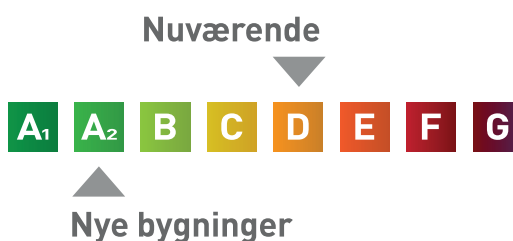
På energimærkningsskalaen vises bygningens energimærke.

### Beregnet varmekonsum pr. år:

**61,22 GJ fjernvarme**

**9.884 kr.**

**2,40 ton CO<sub>2</sub> udledning**

Bygninger, der opfylder energirammen i bygningsreglementet for 2010 (BR10), har energimærke A1 eller A2. A1 repræsenterer bygningsreglementets krav til lavenergibygninger i 2015. A2 repræsenterer bygninger der opfylder bygningsreglementets almindelige krav til energirammen.
