# SPAR PÅ ENERGIE I DIN BYGNING

Energimærkningsrapport

Bygaden 15

6740 Bramming

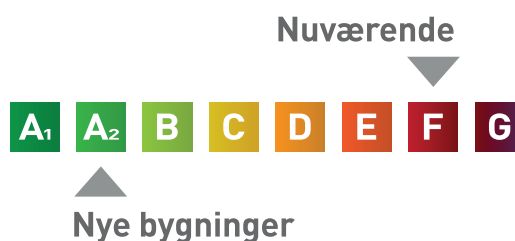
På energimærkningsskalaen vises bygningens energimærke.

Bygninger, der opfylder energirammen i bygningsreglementet for 2010 (BR10), har energimærke A1 eller A2. A1 repræsenterer bygningsreglementets krav til lavenergibygninger i 2015. A2 repræsenterer bygninger der opfylder bygningsreglementets almindelige krav til energirammen.
