# SPAR PÅ ENERGIEN I DIN BYGNING

Energimærkningsrapport

Datea ejendomsnr. 11017

Skibhusvej 94

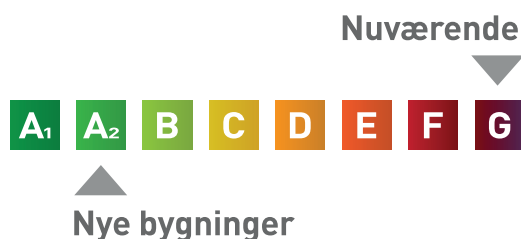
På energimærkningsskalaen vises bygningens energimærke.

Bygninger, der opfylder energirammen i bygningsreglementet for 2010 (BR10), har energimærke A1 eller A2. A1 repræsenterer bygningsreglementets krav til lavenergibygninger i 2015. A2 repræsenterer bygninger der opfylder bygningsreglementets almindelige krav til energirammen.
