# SPAR PÅ ENERGIE I DIN BYGNING

Energimærkningsrapport

Vestergade 35

5500 Middelfart

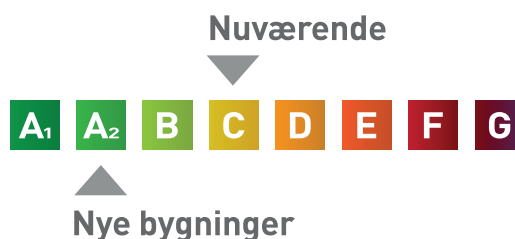
Bygninger, der opfylder energirammen i bygningsreglementet for 2010 (BR10), har energimærke A1 eller A2. A1 repræsenterer bygningsreglementets krav til lavenergibygninger i 2015. A2 repræsenterer bygninger der opfylder bygningsreglements almindelige krav til energirammen.

På energimærkningsskalaen vises bygningens energimærke.
