# SPAR PÅ ENERGIE I DIN BYGNING

Energimærkningsrapport

Svendborgvej 10A

5762 Vester Skerninge

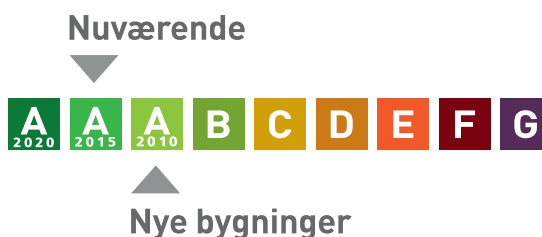
## BYGNINGENS ENERGIMÆRKE

På energimærkningsskalaen vises bygningens nuværende energimærke.

Nye bygninger skal i dag som minimum leve op til energikravene for A2010.

Hvis de rentable energibesparelsesforslag gennemføres, vil bygningen få energimærke A2020

Hvis de energibesparelse, der kan overvejes i forbindelse med en renovering eller vedligeholdelse også gennemføres, vil bygningen få energimærke A2020
