# SPAR PÅ ENERGIE I DIN BYGNING

Energimærkningsrapport

Tingvejen 282

Energimærkningsnummer 311024528

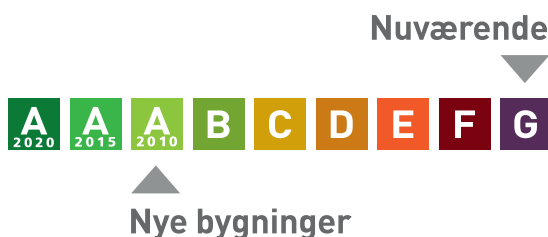
## BYGNINGENS ENERGIMÆRKE

På energimærkningsskalaen vises bygningens nuværende energimærke.

Hvis de rentable energibesparelsesforslag gennemføres, vil bygningen få energimærke E

Hvis de energibesparelse, der kan overvejes i forbindelse med en renovering eller vedligeholdelse også gennemføres, vil bygningen få energimærke E
