# SPAR PÅ ENERGIE I DIN BYGNING

Energimærkningsrapport  
Erhvervsejendom  
Brotorvet 2A  
7500 Holstebro

Energimærkningsnummer 311029118

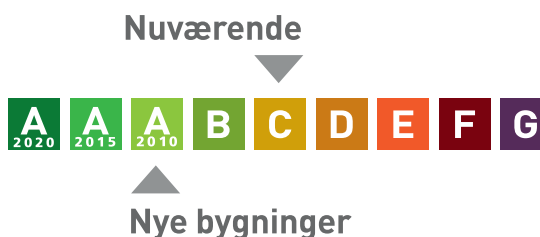
## BYGNINGENS ENERGIMÆRKE

På energimærkningsskalaen vises bygningens nuværende energimærke.

Hvis de rentable energibesparelsesforslag gennemføres, vil bygningen få energimærke B

Hvis de energibesparelser, der kan overvejes i forbindelse med en renovering eller vedligeholdelse også gennemføres, vil bygningen få energimærke A2015
