SPAR PÅ ENERGIEN I DIN BYGNING

Energimærkningsrapport

Bogø Hovedgade 131

4793 Bogø By

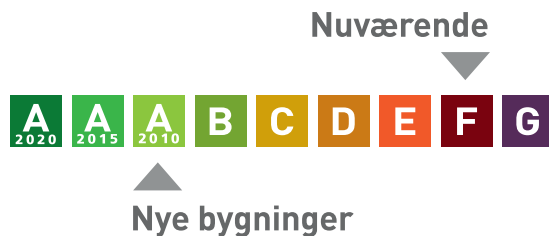
BYGNINGENS ENERGIMÆRKE

På energimærkningskalaen vises bygningens nuværende energimærke.

Hvis de rentable energibesparelsesforslag gennemføres, vil bygningen få energimærke F

Hvis de energibesparelse, der kan overvejes i forbindelse med en renovering eller vedligeholdelse også gennemføres, vil bygningen få energimærke E
