# SPAR PÅ ENERGIE I DIN BYGNING

Energimærkningsrapport  
Hovedgaden 8A  
7323 Give

Energimærkningsnummer 311033862

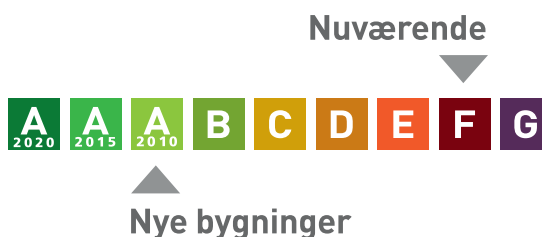
## BYGNINGENS ENERGIMÆRKE

På energimærkningsskalaen vises bygningens nuværende energimærke.

Nye bygninger skal i dag som minimum leve op til energikravene for A2010.

Hvis de rentable energibesparelsesforslag gennemføres, vil bygningen få energimærke A2015

Hvis de energibesparelse, der kan overvejes i forbindelse med en renovering eller vedligeholdelse også gennemføres, vil bygningen få energimærke A2010
