# SPAR PÅ ENERGIEN I DINE BYGNINGER

Energimærkningsrapport  
Bregnerødvej 10  
3250 Gilleleje

Bygningernes energimærke:

Energimærkningsnummer 311034167

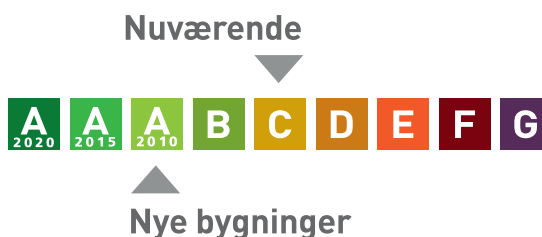
## BYGNINGERNES ENERGIMÆRKE

På energimærkningsskalaen vises bygningernes nuværende energimærke.

Hvis de rentable energibesparelsesforslag gennemføres, vil bygningerne få energimærke A2010

Hvis de energibesparelse, der kan overvejes i forbindelse med en renovering eller vedligeholdelse også gennemføres, vil bygningerne få energimærke A2010
