# SPAR PÅ ENERGIEN I DINE BYGNINGER

Energimærkningsrapport

Odensevej 40A

5400 Bogense

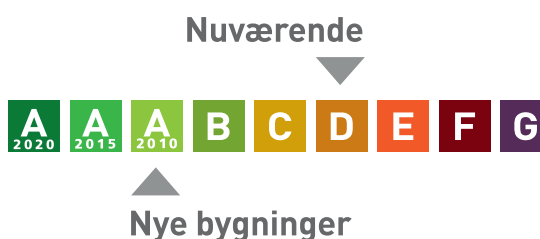
## BYGNINGERNES ENERGIMÆRKE

På energimærkningsskalaen vises bygningernes nuværende energimærke.

Nye bygninger skal i dag som minimum leve op til energikravene for A2010.

Hvis de rentable energibesparelsesforslag gennemføres, vil bygningerne få energimærke C

Hvis de energibesparelser, der kan overvejes i forbindelse med en renovering eller vedligeholdelse også gennemføres, vil bygningerne få energimærke C
