# SPAR PÅ ENERGIE I DIN BYGNING

Energimærkningsrapport

Violvej 39

Energimærkningsnummer 311043895

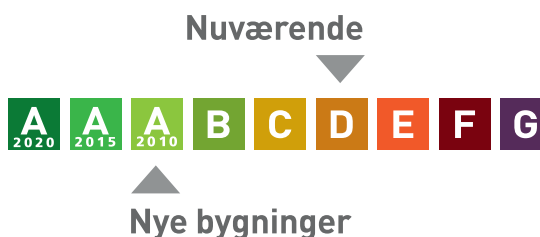
## BYGNINGENS ENERGIMÆRKE

På energimærkningsskalaen vises bygningens nuværende energimærke.

Nye bygninger skal i dag som minimum leve op til energikravene for A2010.

Hvis de rentable energibesparelsesforslag gennemføres, vil bygningen få energimærke C

Hvis de energibesparelser, der kan overvejes i forbindelse med en renovering eller vedligeholdelse også gennemføres, vil bygningen få energimærke C
