SPAR PÅ ENERGIEN I DINE BYGNINGER

Energimærkningsrapport
Herlufsholm Idrætscenter
Herlufsholm Alle 233A
4700 Næstved

Energimærkningsnummer 311045571

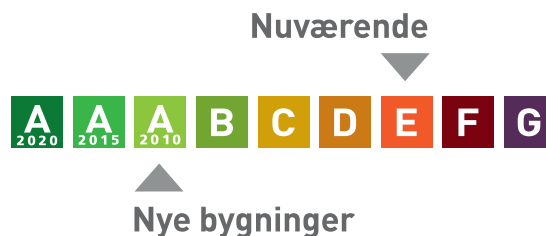
På energimærkningskalaen vises bygningernes nuværende energimærke.

Hvis de rentable energibesparelsesforslag gennemføres, vil bygningerne få energimærke C

Hvis de energibesparelser, der kan overvejes i forbindelse med en renovering eller vedligeholdelse også gennemføres, vil bygningerne få energimærke B
