# SPAR PÅ ENERGIE I DIN BYGNING

Energimærkningsrapport

Kærbjergvej 20

6753 Agerbæk

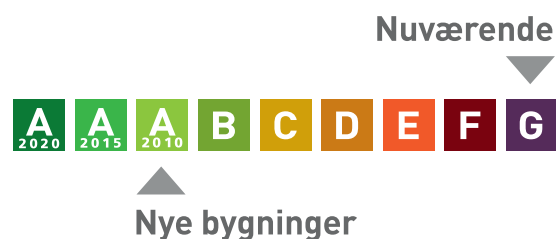
## BYGNINGENS ENERGIMÆRKE

På energimærkningsskalaen vises bygningens nuværende energimærke.

Hvis de rentable energibesparelsesforslag gennemføres, vil bygningen få energimærke C

Hvis de energibesparelser, der kan overvejes i forbindelse med en renovering eller vedligeholdelse også gennemføres, vil bygningen få energimærke A2010
