# SPAR PÅ ENERGIE I DIN BYGNING

Energimærkningsrapport

Tamhøjvej 3

6870 Ølgod

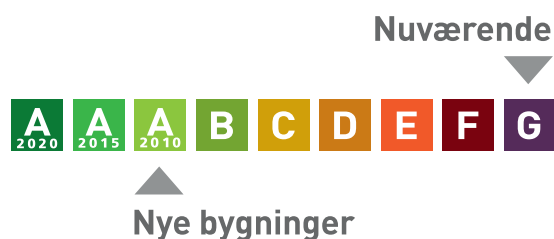
## BYGNINGENS ENERGIMÆRKE

På energimærkningsskalaen vises bygningens nuværende energimærke.

Hvis de rentable energibesparelsesforslag gennemføres, vil bygningen få energimærke D

Hvis de energibesparelser, der kan overvejes i forbindelse med en renovering eller vedligeholdelse også gennemføres, vil bygningen få energimærke D
