# SPAR PÅ ENERGIEN I DIN BYGNING

Energimærkningsrapport

Nørrebyen 11

Energimærkningsnummer 311072674

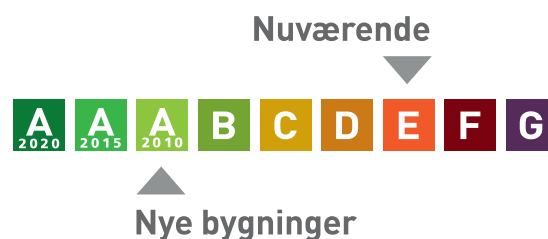
På energimærkningsskalaen vises bygningens nuværende energimærke.

Hvis de rentable energibesparelsesforslag gennemføres, vil bygningen få energimærke D

Hvis de energibesparelser, der kan overvejes i forbindelse med en renovering eller vedligeholdelse også gennemføres, vil bygningen få energimærke C
