# SPAR PÅ ENERGIE I DIN BYGNING

## - status og forbedringer

Energimærkningsrapport

Engvej 94

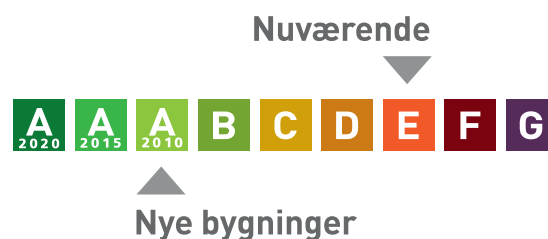
På energimærkningsskalaen vises bygningens nuværende energimærke.

Hvis de rentable energibesparelsesforslag gennemføres, vil bygningen få energimærke D

Hvis de energibesparelser, der kan overvejes i forbindelse med en renovering eller vedligeholdelse også gennemføres, vil bygningen få energimærke C
