# SPAR PÅ ENERGIE I DIN BYGNING

Energimærkningsrapport

Klostergade 60

Energimærkningsnummer 311084282

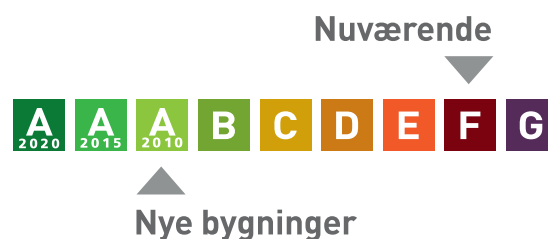
## BYGNINGENS ENERGIMÆRKE

På energimærkningsskalaen vises bygningens nuværende energimærke.

Nye bygninger skal i dag som minimum leve op til energikravene for A2010.

Hvis de rentable energibesparelsesforslag gennemføres, vil bygningen få energimærke D

Hvis de energibesparelser, der kan overvejes i forbindelse med en renovering eller vedligeholdelse også gennemføres, vil bygningen få energimærke A2015
