SPAR PÅ ENERGIEN I DINE BYGNINGER

- status og forbedringer

Energimærkningsrapport
Slotsherrensvej 101-111
Slotsherrensvej 101
2720 Vanløse

Energimærkningsnummer 311089350

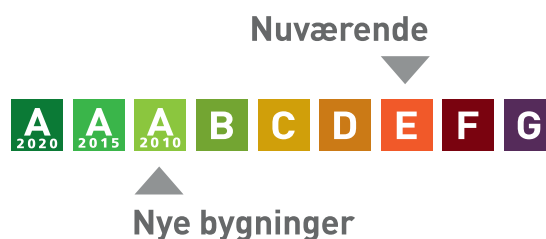
BYGNINGERNES ENERGIMÆRKE

På energimærkningskalaen vises bygningernes nuværende energimærke.

Hvis de rentable energibesparelsesforslag gennemføres, vil bygningerne få energimærke C

Hvis de energibesparelser, der kan overvejes i forbindelse med en renovering eller vedligeholdelse også gennemføres, vil bygningerne få energimærke B
