# SPAR PÅ ENERGIE I DIN BYGNING

Energimærkningsrapport

St.Blichers Vej 48

8230 Åbyhøj

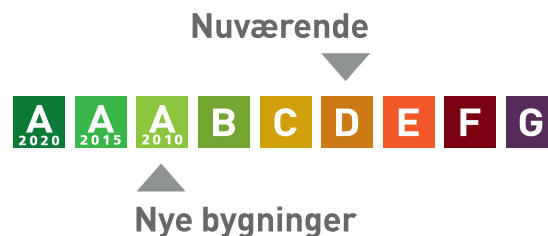
## BYGNINGENS ENERGIMÆRKE

På energimærkningsskalaen vises bygningens nuværende energimærke.

Nye bygninger skal i dag som minimum leve op til energikravene for A2010.

Hvis de rentable energibesparelsesforslag gennemføres, vil bygningen få energimærke C

Hvis de energibesparelser, der kan overvejes i forbindelse med en renovering eller vedligeholdelse også gennemføres, vil bygningen få energimærke B
