# SPAR PÅ ENERGIE I DIN BYGNING

Energimærkningsrapport

Storegade 40

Energimærkningsnummer 311093963

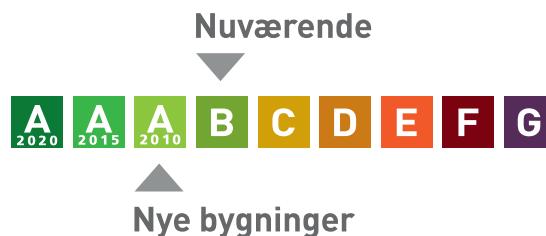
På energimærkningsskalaen vises bygningens nuværende energimærke.

Hvis de rentable energibesparelsesforslag gennemføres, vil bygningen få energimærke B

Hvis de energibesparelser, der kan overvejes i forbindelse med en renovering eller vedligeholdelse også gennemføres, vil bygningen få energimærke B
