# SPAR PÅ ENERGIE I DIN BYGNING

Energimærkningsrapport

Ålykken 9

6710 Esbjerg V

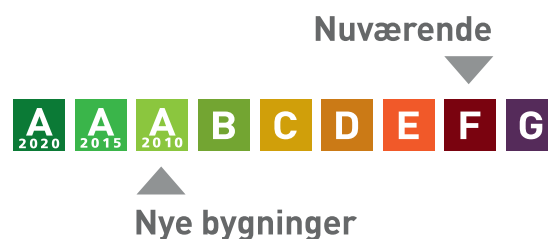
## BYGNINGENS ENERGIMÆRKE

På energimærkningsskalaen vises bygningens nuværende energimærke.

Hvis de rentable energibesparelsesforslag gennemføres, vil bygningen få energimærke D

Hvis de energibesparelser, der kan overvejes i forbindelse med en renovering eller vedligeholdelse også gennemføres, vil bygningen få energimærke D
