# SPAR PÅ ENERGIEN I DIN BYGNING

Energimærkningsrapport

Esromgade 13

2200 København N

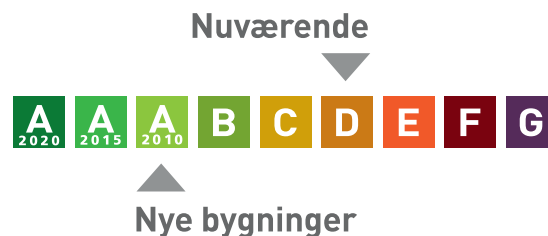
På energimærkningsskalaen vises bygningens nuværende energimærke.

Hvis de rentable energibesparelsesforslag gennemføres, vil bygningen få energimærke C

Hvis de energibesparelser, der kan overvejes i forbindelse med en renovering eller vedligeholdelse også gennemføres, vil bygningen få energimærke B
