# SPAR PÅ ENERGIEN I DINE BYGNINGER

Energimærkningsrapport  
Ellevangskole  
Jellebakken 17  
8240 Risskov

Energimærkningsnummer 311147714

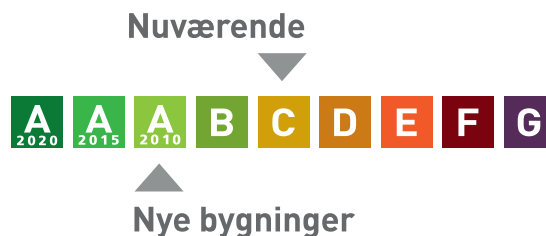
## BYGNINGERNES ENERGIMÆRKE

På energimærkningsskalaen vises bygningernes nuværende energimærke.

Nye bygninger skal i dag som minimum leve op til energikravene for A2010.

Hvis de rentable energibesparelsesforslag gennemføres, vil bygningerne få energimærke C

Hvis de energibesparelser, der kan overvejes i forbindelse med en renovering eller vedligeholdelse også gennemføres, vil bygningerne få energimærke B
