# SPAR PÅ ENERGIE I DIN BYGNING

## - status og forbedringer

Energimærkningsrapport  
Norgesgade 37  
6700 Esbjerg

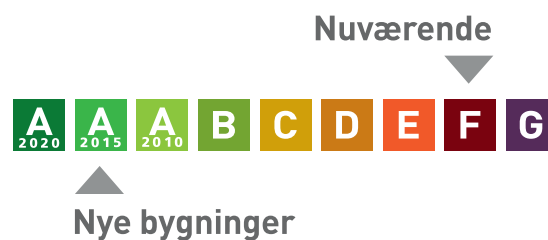
På energimærkningsskalaen vises bygningens nuværende energimærke.

Hvis de rentable energibesparelsesforslag gennemføres, vil bygningen få energimærke D

Hvis de energibesparelser, der kan overvejes i forbindelse med en renovering eller vedligeholdelse også gennemføres, vil bygningen få energimærke C
