SPAR PÅ ENERGIEN I DINE BYGNINGER

Energimærkningsrapport
Dyssegårdsskolen
Dyssegårdsvej 24
2900 Hellerup

Bygningernes energimærke:

Energimærkningsnummer 311244012

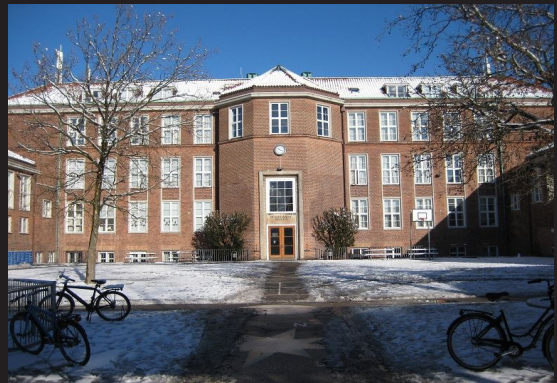
På energimærkningsskalaen vises bygningernes nuværende energimærke.

Nye bygninger skal i dag som minimum leve op til energikravene for A2015.

Hvis de rentable energibesparelsesforslag gennemføres, vil bygningerne få energimærke C

Hvis de energibesparelser, der kan overvejes i forbindelse med en renovering eller vedligeholdelse også gennemføres, vil bygningerne få energimærke B
