# SPAR PÅ ENERGIEN I DIN BYGNING

Energimærkningsrapport

Bymidten 25

3500 Værløse

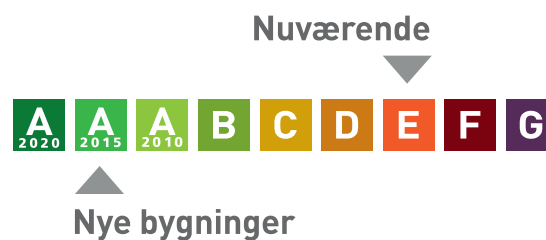
På energimærkningsskalaen vises bygningens nuværende energimærke.

Hvis de rentable energibesparelsesforslag gennemføres, vil bygningen få energimærke C

Hvis de energibesparelser, der kan overvejes i forbindelse med en renovering eller vedligeholdelse også gennemføres, vil bygningen få energimærke C
