# SPAR PÅ ENERGIE I DIN BYGNING

Energimærkningsrapport

Ribevej 17

Energimærkningsnummer 311271927

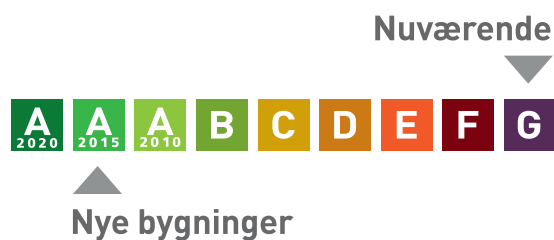
På energimærkningsskalaen vises bygningens nuværende energimærke.

Hvis de rentable energibesparelsesforslag gennemføres, vil bygningen få energimærke D

Hvis de energibesparelser, der kan overvejes i forbindelse med en renovering eller vedligeholdelse også gennemføres, vil bygningen få energimærke B
