# SPAR PÅ ENERGIEN I DIN BYGNING

Energimærkningsrapport

Skriverdalsvej 5

Energimærkningsnummer 311304503

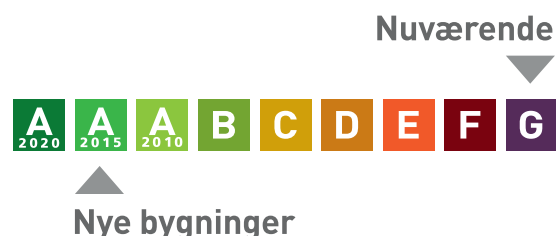
## BYGNINGENS ENERGIMÆRKE

På energimærkningsskalaen vises bygningens nuværende energimærke.

Hvis de rentable energibesparelsesforslag gennemføres, vil bygningen få energimærke D

Hvis de energibesparelser, der kan overvejes i forbindelse med en renovering eller vedligeholdelse også gennemføres, vil bygningen få energimærke D
