# SPAR PÅ ENERGIEN I DIN BYGNING

Energimærkningsrapport

Højdevej 8

3250 Gilleleje

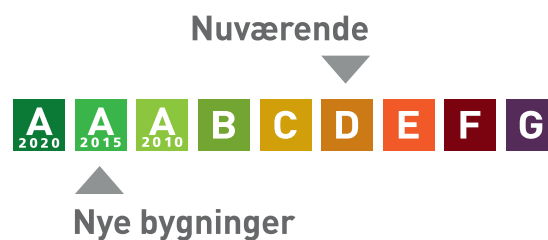
På energimærkningsskalaen vises bygningens nuværende energimærke.

Nye bygninger skal i dag som minimum leve op til energikravene for A2015.

Hvis de rentable energibesparelsesforslag gennemføres, vil bygningen få energimærke A2020

Hvis de energibesparelser, der kan overvejes i forbindelse med en renovering eller vedligeholdelse også gennemføres, vil bygningen få energimærke A2020
