# SPAR PÅ ENERGIE I DIN BYGNING

Energimærkningsrapport

Ørnholmvej 32

3070 Snekkersten

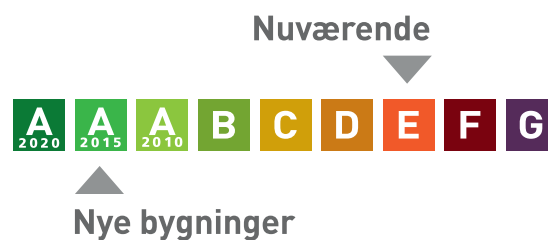
På energimærkningsskalaen vises bygningens nuværende energimærke.

Hvis de rentable energibesparelsesforslag gennemføres, vil bygningen få energimærke D

Hvis de energibesparelser, der kan overvejes i forbindelse med en renovering eller vedligeholdelse også gennemføres, vil bygningen få energimærke C
