# SPAR PÅ ENERGIE I DIN BYGNING

Energimærkningsrapport  
Banegårdsgade 16  
8000 Aarhus C

Energimærkningsnummer 311445800

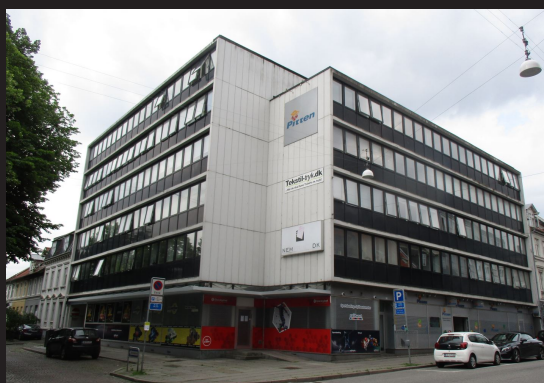
Bygningens energimærke:

På energimærkningsskalaen vises bygningens nuværende energimærke.
