# SPAR PÅ ENERGIEN I DIN BYGNING

Energimærkningsrapport

Kjærgårdsvej 64

6740 Bramming

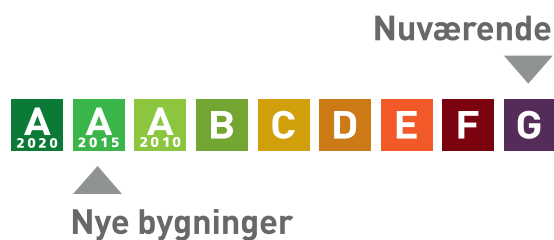
På energimærkningsskalaen vises bygningens nuværende energimærke.

Nye bygninger skal i dag som minimum leve op til energikravene for A2015.

Hvis de rentable energibesparelsesforslag gennemføres, vil bygningen få energimærke C

Hvis de energibesparelser, der kan overvejes i forbindelse med en renovering eller vedligeholdelse også gennemføres, vil bygningen få energimærke A2010
