# SPAR PÅ ENERGIEN I DIN BYGNING

Energimærkningsrapport

Bygaden 11

6740 Bramming

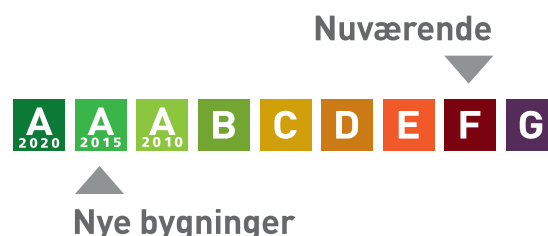
## BYGNINGENS ENERGIMÆRKE

På energimærkningsskalaen vises bygningens nuværende energimærke.

Hvis de rentable energibesparelsesforslag gennemføres, vil bygningen få energimærke D

Hvis de energibesparelser, der kan overvejes i forbindelse med en renovering eller vedligeholdelse også gennemføres, vil bygningen få energimærke D
