# SPAR PÅ ENERGIE I DIN BYGNING

Energimærkningsrapport

Hersnapvej 213

5380 Dalby

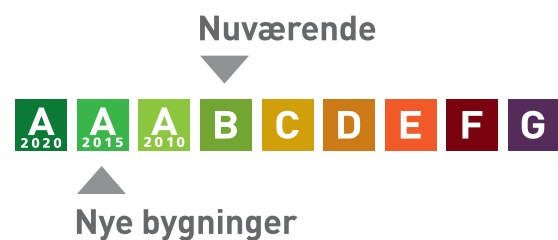
## BYGNINGENS ENERGIMÆRKE

På energimærkningsskalaen vises bygningens nuværende energimærke.

Nye bygninger skal i dag som minimum leve op til energikravene for A2015.

Hvis de rentable energibesparelsesforslag gennemføres, vil bygningen få energimærke B

Hvis de energibesparelser, der kan overvejes i forbindelse med en renovering eller vedligeholdelse også gennemføres, vil bygningen få energimærke A2010
