## ENERGIMÆRKNINGSRAPPORT

ENERGIMÆRKE OG FORSLAG TIL ENERGIFORBEDRINGER

Ålyst 1A  
7800 Skive

Udarbejdet af  
OBH Ingeniørservice A/S  
CVR-nr.: 66819116

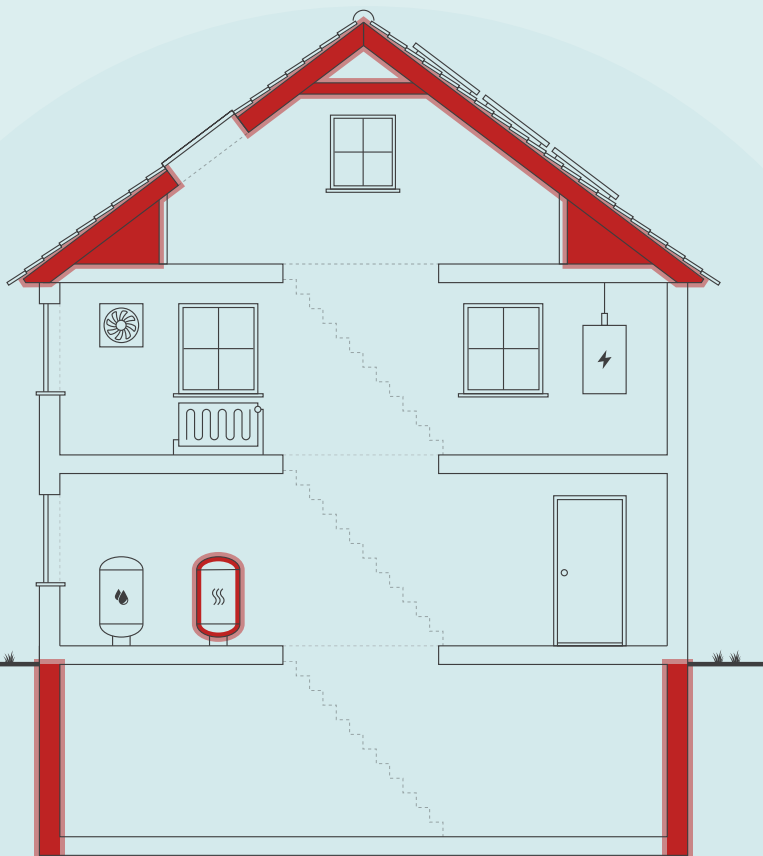
Skitsen illustrerer en generisk bygning, baseret på bygningens karaktertræk. Ikonforklaring kan ses under afsnittet IKONFORKLARING.
